## АРХІТЕКТУРНА МАЙОЛІКА ЛЬВІВСЬКОЇ СЕЦЕСІЇ. АНАЛІЗ ТИПОЛОГІЇ, СТИЛІСТИКИ ТА КОМПОЗИЦІЇ НА БАЗІ НАТУРНИХ ДОСЛІДЖЕНЬ

Тетяна Казанцева

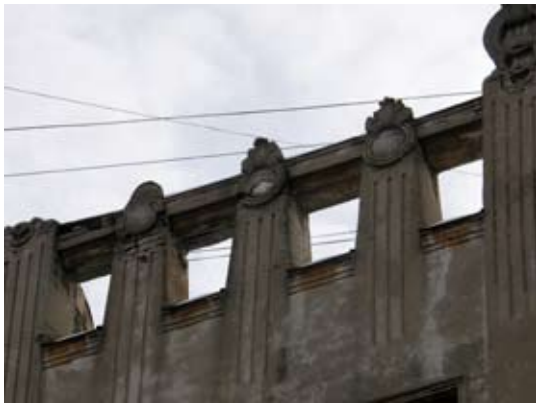
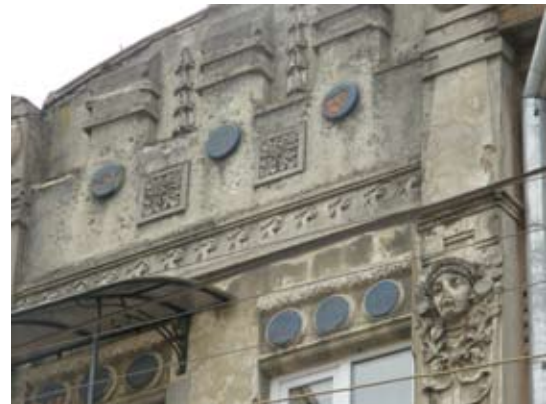
Вул. Дорошенка, 15 (майоліка зруйнована)

Вул. Нечуя-Левицького, 11-а

Іл. 1. Майолікові медальйони на фасадах орнаментальної сецесії

Якщо до багатого асортименту майоліки «піттореск» входили монолітні елементи, що наслідують форми історичного ліпного декору (картуші, герби, зірки, арабески та медальйони), то в сецесії з цього переліку використовували хіба що останні, і то зрідка. Так, на фасадах орнаментальної сецесії спорадично з'являлися керамічні *медальйони* синього та жовтого кольорів, які могли бути випуклими (вул. Дорошенка, 15) чи плоскими (пр. Свободи, 29). На відміну від «піттореск» медальйони орнаментальної сецесії мають тільки круглу форму аналогічно круглим формам ліпного декору (іл. 1). І лише в раціональній сецесії

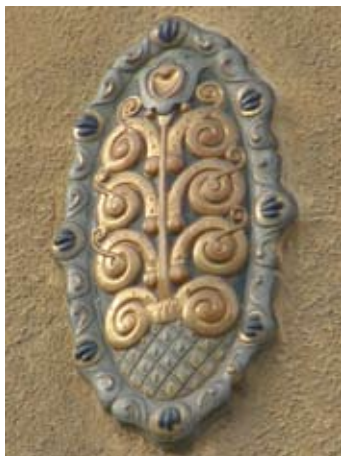
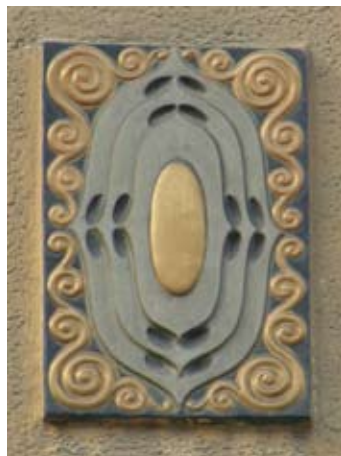
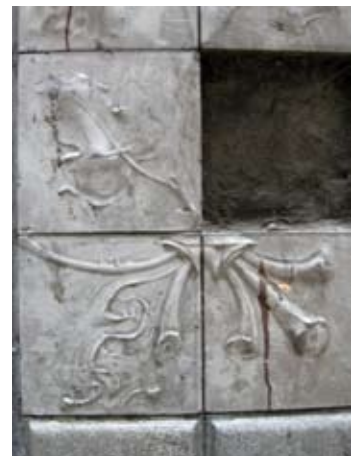
Вул. Бандери, 24

Вул. Галицька, 21

Іл. 2. Рельєфна майоліка на фасадах у стилі раціональної сецесії

На відміну від стилю «піттореск» *поверхня сецесійної майоліки* здебільшого є гладенькою. Виняток становлять рельєфні медальйони та вставки зі стилізованим егейським орнаментом (вул. Бандери, 24; 1912–1913 рр.), а також панно з виноградною лозою, виконане в техніці барельєфу (дворові фасади на вул. Галицькій, 21; 1908–1910 рр.) (іл. 2). Незначним рельєфом зрідка виділялися деякі елементи орнаменту, як маргаритки в панно на вул. Бр. Рогатинців, 39. Також малу рельєфність має тоненький білий контур у панно-рапортах раціональної сецесії (вул. Вишенського, 15; Тарнавського, 6–8; Шептицьких, 19). Ще одним декоративним прийомом було покриття кракелюрами суцільної поверхні плитки (вул. Котляревського, 25) або частини орнаменту (вул. Шептицьких, 19). Подекуди плитки, однотонно забарвлені у фіолетовий (пл. Григоренка, 4), синій та голубий (вул. акад. Богомольця, 8) чи зелений колір (вул. Хотинська, 1–3), покривали *люстром*, що надавало поверхні характерного металевого полиску та зміни кольорових та тональних відтінків. В орнаментальних композиціях могли поєднуватися люстрована та нелюстрована поверхні (вул. Вишенського, 15; вул. акад. Павлова, 1). Зокрема люстрована поверхня виноградного листа в майоліковому панно на вул. Тарнавського, 6–8 створює ефект природного неоднорідного забарвлення з переходами від зеленого до іржаво-бордового.

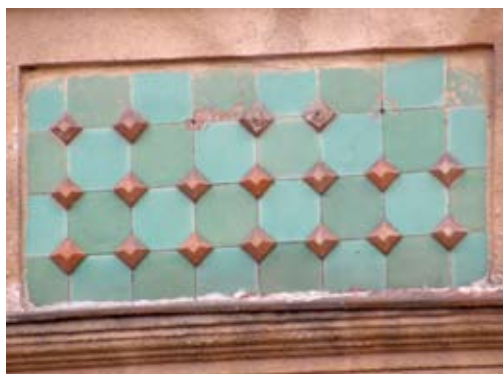
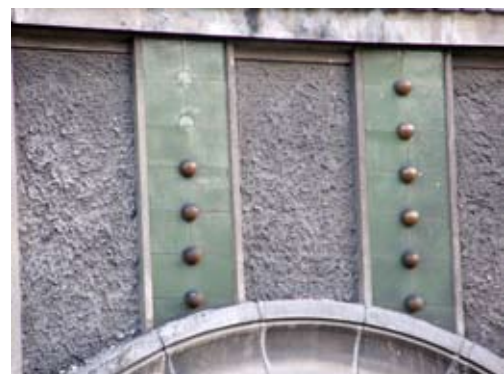
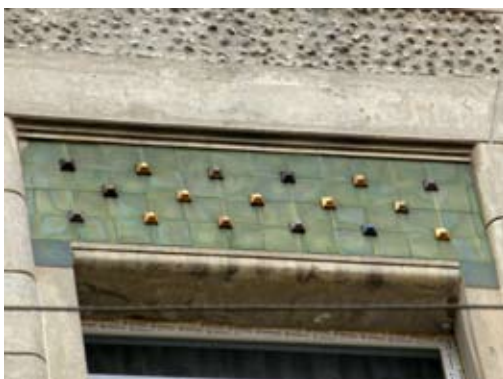
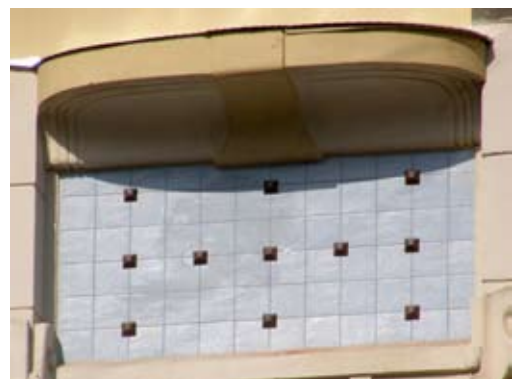
Іл. 3. Варіанти розташування декоративних заклепок

Заклепки візуально зміцнюють обличковувану плитками поверхню, збагачують її фактуру та колористику. Ці елементи мають форму усіченої піраміди золотого чи чорного кольору, що асоціюється з мініатюрним діамантовим рустом. Лише одноразово були використані торусовидні заклепки, наближені за формою до цвяшків (вул. Котляревського, 25). Зазвичай заклепки кріпилися так, щоб їх сторони були паралельні сторонам плитки, але зрідка їх встановлювали ромбічно, візуально змінюючи форму плитки з квадрата на правильний восьмикутник (вул. Богуна, 5; вул. ген. Чупринки, 77). Найчастіше заклепки розташовували в усіх місцях стиків плиток, але деколи їх вставляли у складному ритмічному порядку (вул. Нижанківського, 3–5), а також через дві плитки квадратно-гніздовим способом (вул. Кубійовича, 49) чи у шаховому порядку (вул. Хотинська, 1–3) (іл. 3).

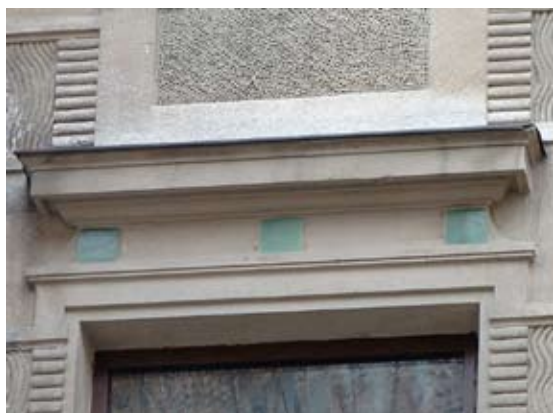
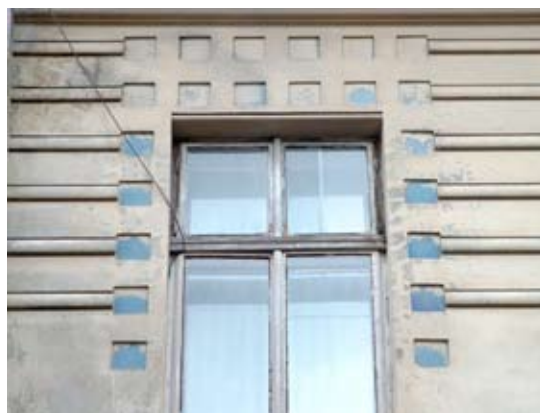
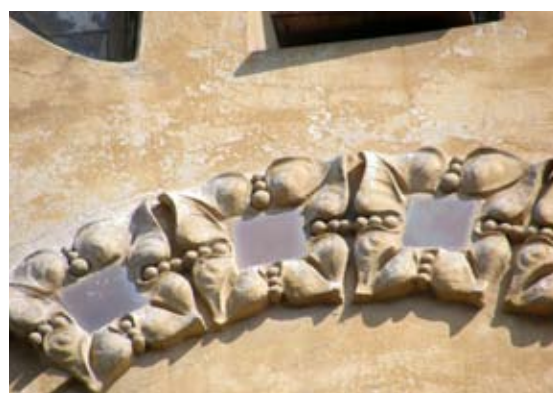
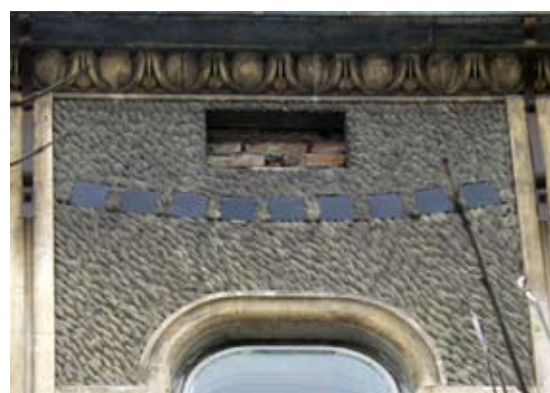
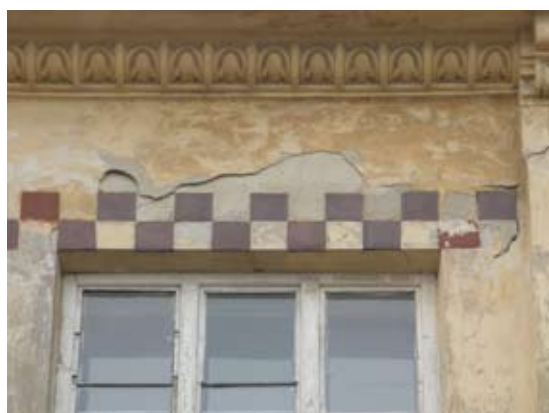
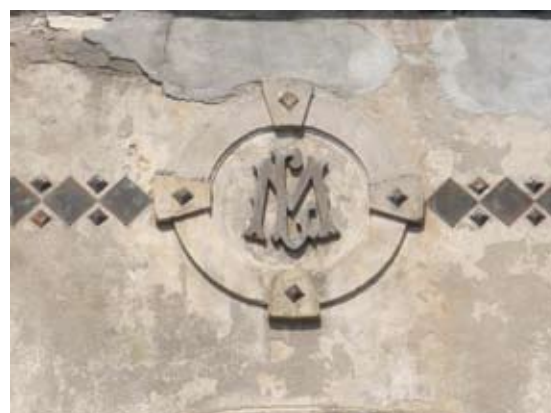
Іл. 4. Розташування поодиноких плиток на сецесійних фасадах

Розташування плиток на сецесійних фасадах у Львові значною мірою відповідало традиційному декоруванню площини стіни, хоча було розроблено декілька принципово нових варіантів. Основною відмінністю від «піттореск» було те, що плитки в сецесії не розташовували ромбічно (за чотирма винятками<sup>6</sup>). Від стилю «піттореск» було запозичене *поодинокі розташування плиток* (іл. 4). Такі плитки оздоблювали дзеркала грецького русту (вул. Вишенського, 20), утворювали своєрідні вушка віконного обрамлення (вул. Франка, 59), імітували спрощені кронштейни та замкові камені (вул. акад. Богомольця, 4). Окрім того з поодиноких плиток викладали композиції, які були своєрідною стилізацією фризів (вул. Левицького, 60), ряду тригліфів над вікнами (вул. Піскова, 5), віконних обрамлень (вул. Донцова, 14), лопаток (вул. Хмельницького, 171), а також формували своєрідні дзеркала (вул. Глибока, 21). Нерідко поодинокі плитки розташовували метрично в один ряд, який зазвичай був прямолінійним (вул. акад. Богомольця, 8), але міг бути й увігнутим (вул. Менделєєва, 6). Розташування поодиноких плиток у декілька рядів практикували двома способами: у квадратно-гніздовому (вул. Франка, 59) або

у шаховому порядку (вул. Кубійовича, 49). Проміжок між плитками у таких композиціях часом дорівнював ширині однієї плитки, але переважно був менший (вул. Донцова, 14) або більший за неї (вул. Франка, 59). Подекуди плитки в одному ряді чергували з ліпними елементами квадратної форми (вул. акад. Богомольця, 5) або вставляли у серединки ліпних сецесійних квіток (вул. акад. Богомольця, 3). При поодинокому розташуванні сецесійні плитки переважно мали однотонне забарвлення, в якому найчастіше вживався синій колір. Досить часто такі плитки також забарвлювали у голубий, бордовий та фіолетовий кольори. Подекуди поодинокі плитки прикрашали рослинним (вул. Бандери, 33) чи геометричним (вул. Вишенського, 7-а) орнаментом (іл. 5).

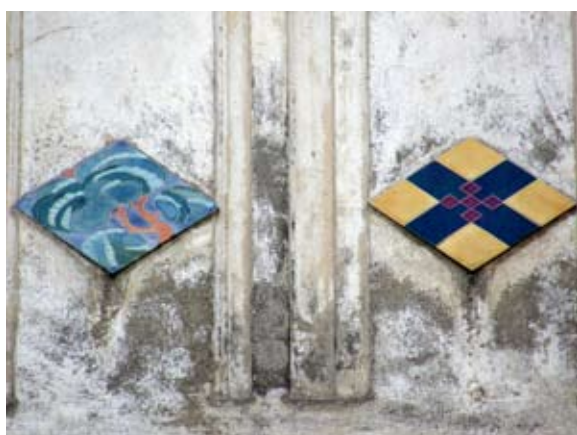
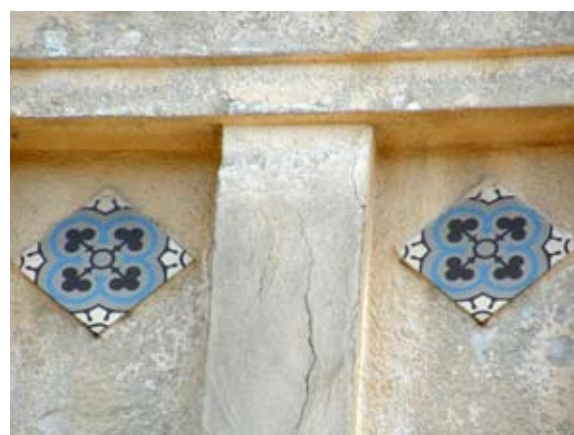
Іл. 5. Орнаментика поодиноких плиток

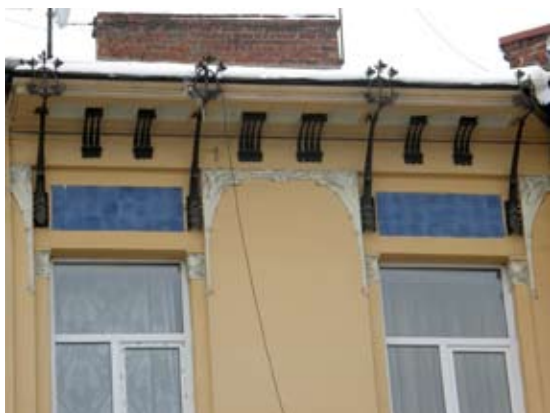
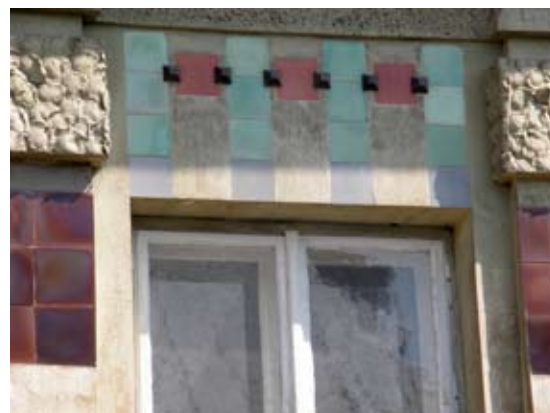
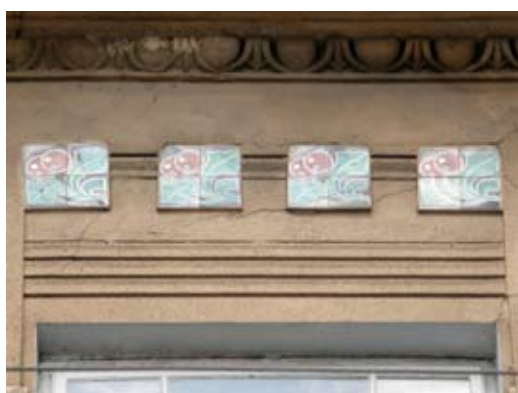
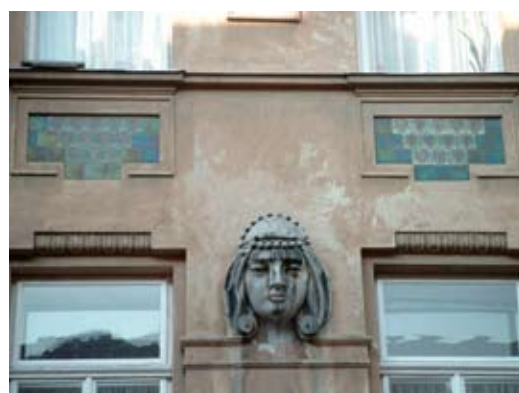
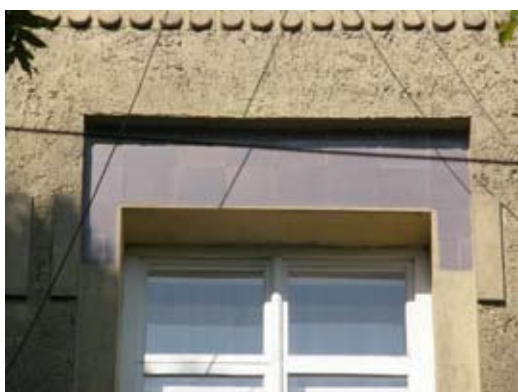
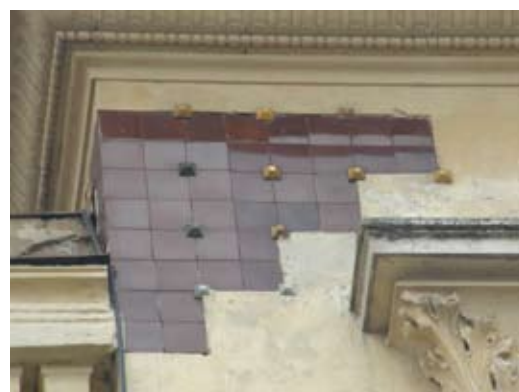
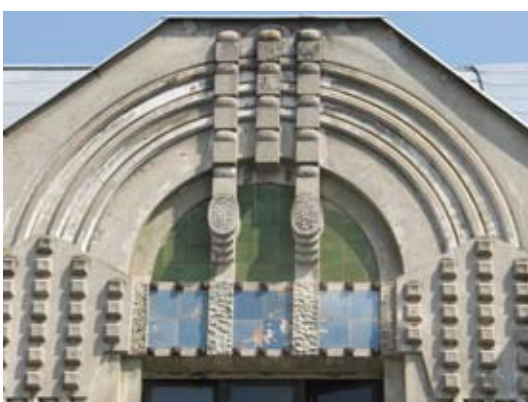
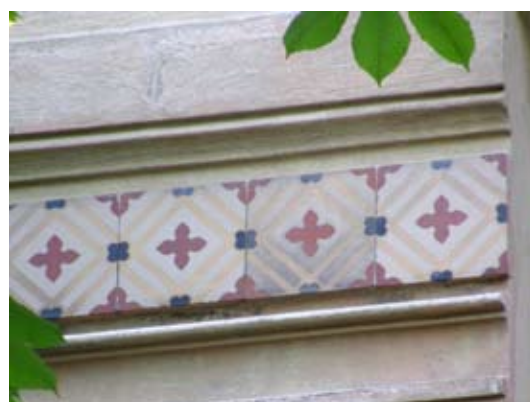
Іл. 6. Форма майолікових дзеркал на сецесійних фасадах: 1 – прямокутна горизонтальна; 2 – прямокутна вертикальна; 3 – квадратна; 4 – Т-подібна; 5 – П-подібна; 6 – трикутна сходяща; 7 – півкругла; 8 – фризоподібна

*Форма майолікових дзеркал* на сецесійних фасадах була дуже різноманітною – від прямокутної та квадратної до п-подібної, сходинокчасті та криволінійної<sup>9</sup> (іл. 6). Зрозуміло, що два останні типи утворювали механічним обрізанням плиток. Хоча зрідка навіть до панно прямокутної форми крім цілих плиток включали половинки та дещо вужчі за цілі плитки (вул. Котляревського, 19; вул. Богуна, 5). Таке обрізання плиток було зумовлено параметрами дзеркала, куди вставляли майолікове панно. При проектуванні майолікових дзеркал використовували ілюзії сприйняття, які практикували ще стародавні греки. Наприклад, майоліковий фриз під вінчальним карнизом ледь помітно нахилений вперед для корекції висоти рядів у панно (вул. Богуна, 7). Також враховували розміри дзеркала порівняно з сусіднім декором, а також співвідношення сторін дзеркала. Так, дзеркала квадратної форми візуально сприймаються як окремі плитки, особливо якщо вони розташовані на верхніх поверхах (вул. Долинського,

<sup>9</sup> Детальніше можна виділити такі форми дзеркал: прямокутна горизонтальна (вул. Руставелі, 18), прямокутна вертикальна (вул. Котляревського, 25), квадратна (вул. Наливайка, 9), т-подібна (вул. Тарнавського, 6–8), п-подібна (вул. Донцова, 6), п-подібна спарена (вул. Коперника, 3), трикутна сходяща (вул. Кубійовича, 49), наближена до півциркульної (вул. Котляревського, 19–21), підковоподібна (вул. Стрийська, 3), сегменти кола (вул. Донцова, 8–10), фризовидна (вул. Шептицьких, 19, 41).

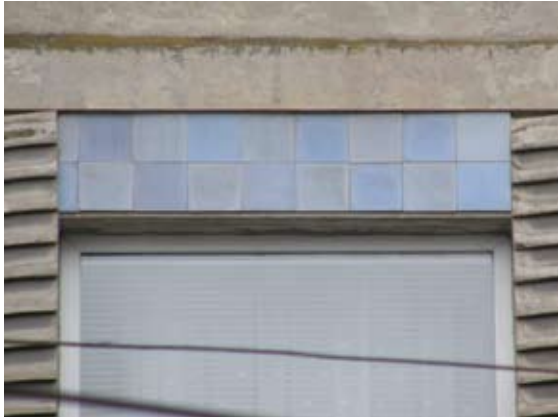
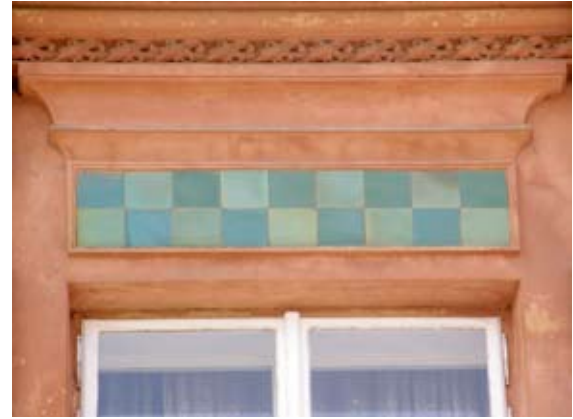
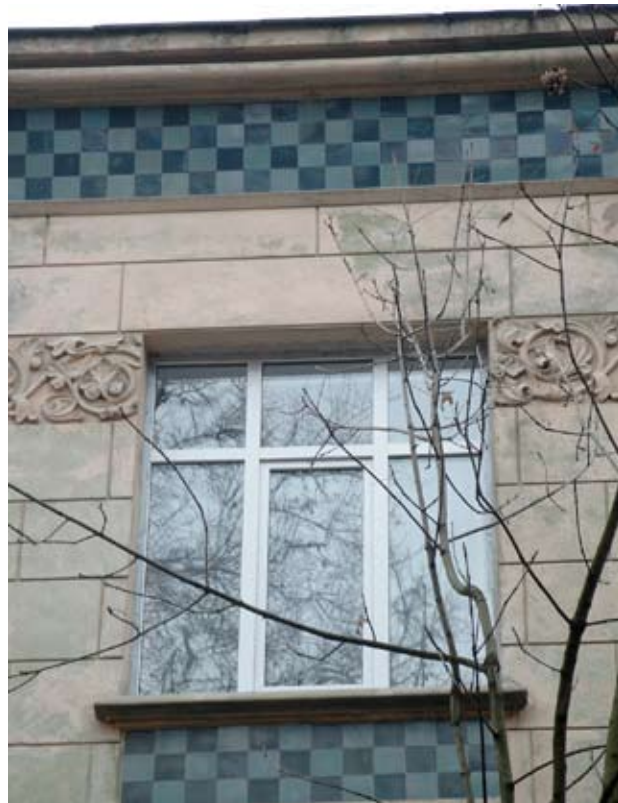
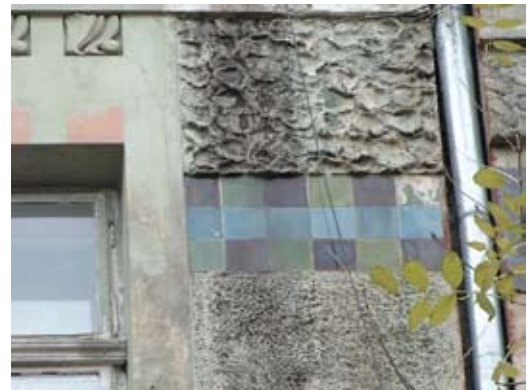
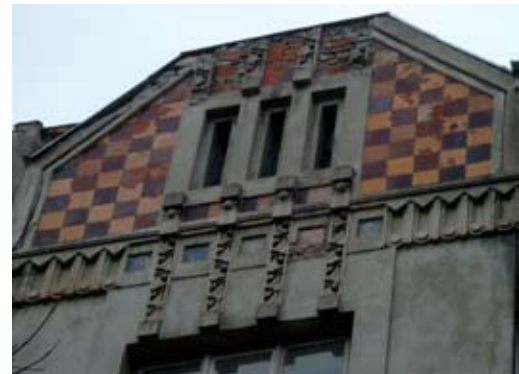
Вул. Руставелі, 44 (нюанс)

Вул. Богуна, 7 (контраст)

Вул. Донцова, 12 (контраст)

Іл. 7. Панно «в шахівницю» на фасадах у стилі орнаментальної сецесії

Плитки в панно «в шахівницю» поєднували за принципом контрасту та нюансу кольорів і насиченості забарвлення (табл. 3). Найрізкіший з використаних контрастів за кольором – це поєднання оранжевих та бордових плиток (вул. Донцова, 12). Також контрастною (але тільки за насиченістю забарвлення) є колористика шахівниці, складеної зі світло-голубих та синіх плиток (вул. Богуна, 7). Протилежність цьому – майже непомітне для ока нюансне співвідношення голубого та світло-голубого (вул. Руставелі, 44) або голубого та світло-зеленого (вул. ген. Чупринки, 77). В останньому випадку стики між плитками декоровано заклепками, що робить різницю між кольорами майже непомітною. Посередині між тими крайніми станами є сусідство зеленого та фіолетового, кобальту та голубого, світло-голубого та синього. Більшість панно «в шахівницю» виконано на фасадах авторства Т. Обмінського в 1906–1908 рр. (іл. 7).

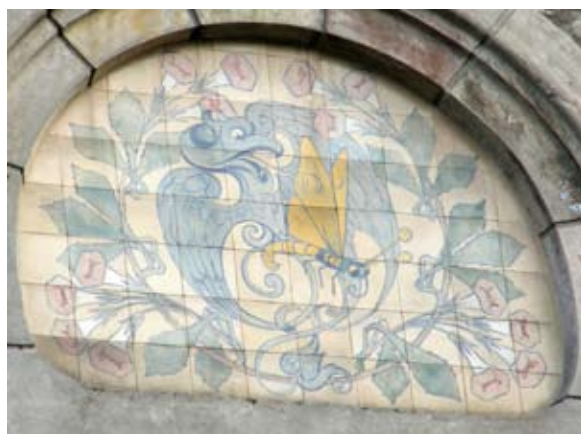
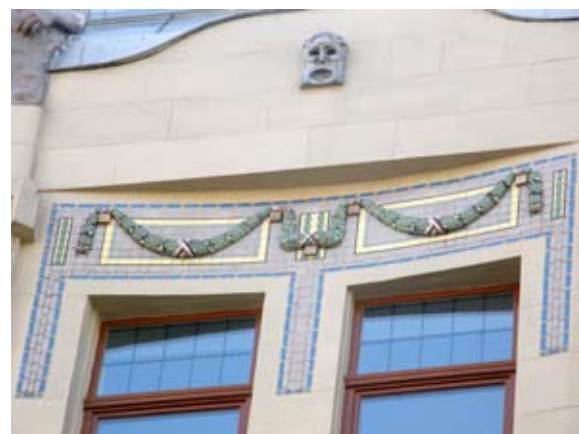
Іл. 8. Тематичні панно на фасадах раціональної сецесії

Плитки в орнаментальних панно об'єднували двома способами. До *першого способу* належать *тематичні панно* (іл. 8, 9), де малюнок кожної плитки є складовою спільної теми (табл. 4). Провідною темою були природні мотиви, найчастіше рослинні (кущі троянд чи півоній, маки, іпомея, грона винограду, гілля з апельсинами) і рідше зооморфні (метелики, бабки та грифони). Багатоколірні елементи розташовували на однотонному тлі, яке подекуди пожвалювалося неоднорідністю забарвлення (вул. Богуна, 5). Зазвичай композиція таких панно була довільною, проте центричною. Рідше використовували композиції з вертикальною віссю симетрії (вул. акад. Павлова, 4; вул. Наливайка, 9; вул. Личаківська, 70). Одноразово було використано цікавий метод – панно, розбите на квадрати, які разом утворюють витончений сецесійний орнамент (вул. акад. Богомольця, 6).

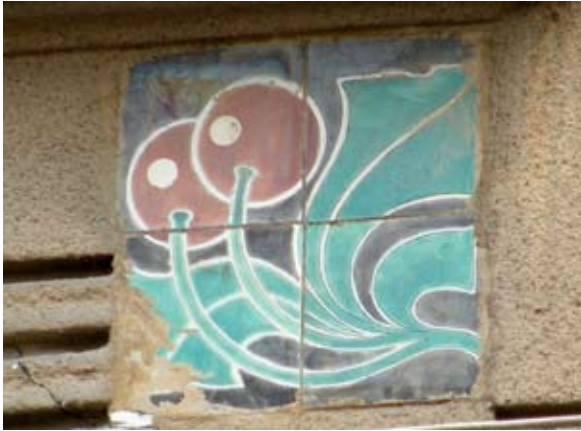
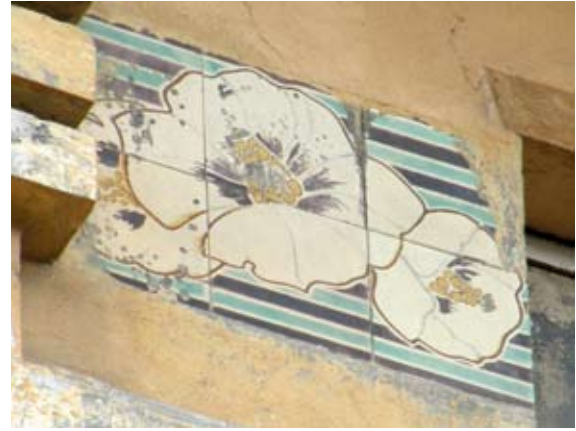
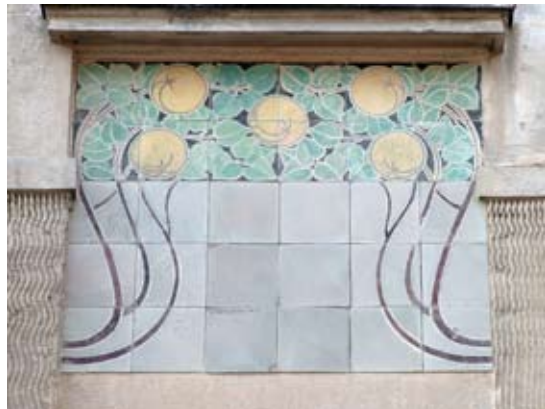
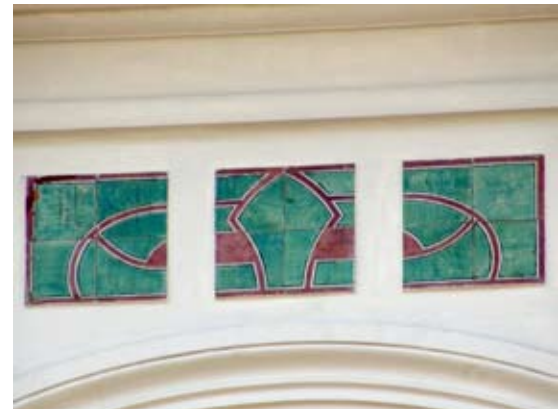
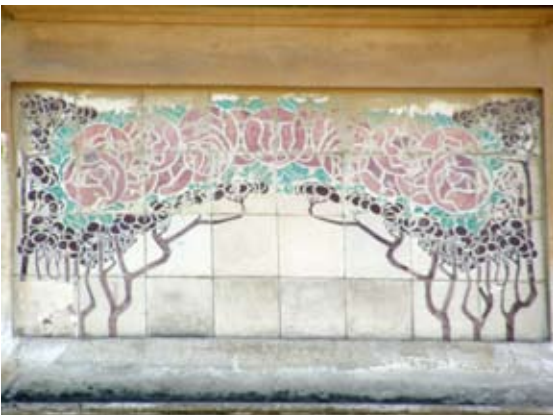
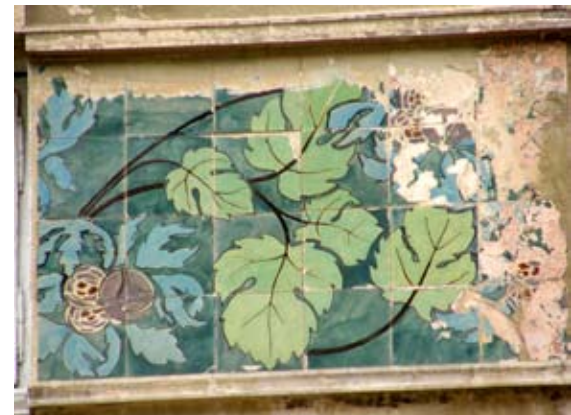
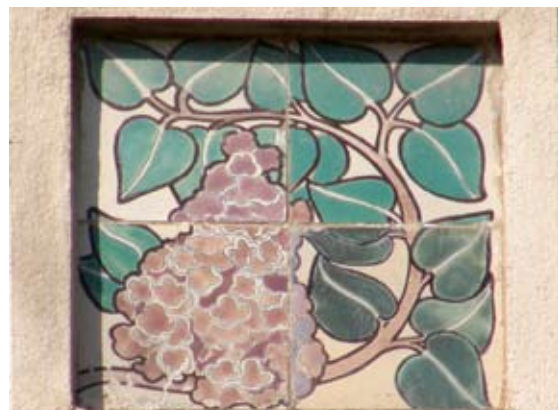
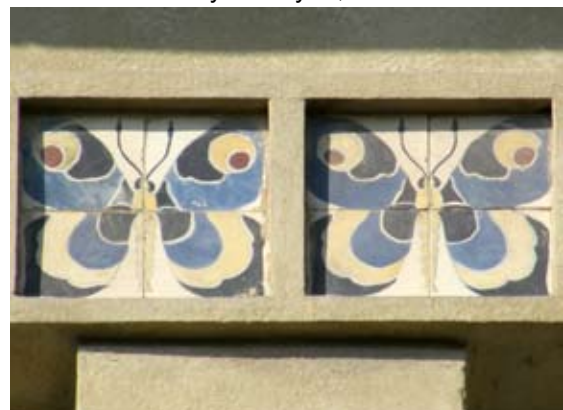
Іл. 9. Тематичні панно на фасадах орнаментальної сецесії (1906–1907 рр., за винятком вул. акад. Богомольця, 6 – арх. Т. Обмінський)

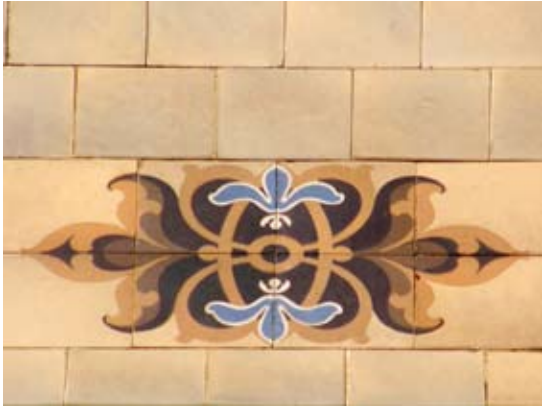
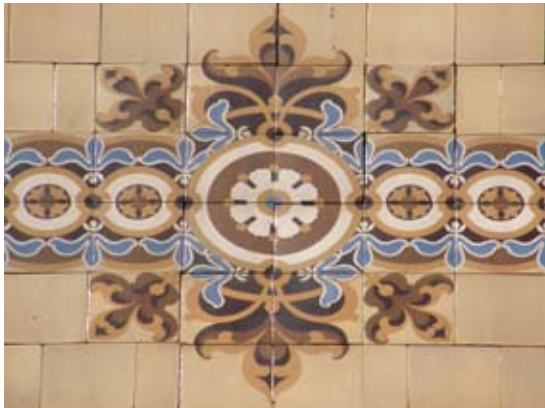
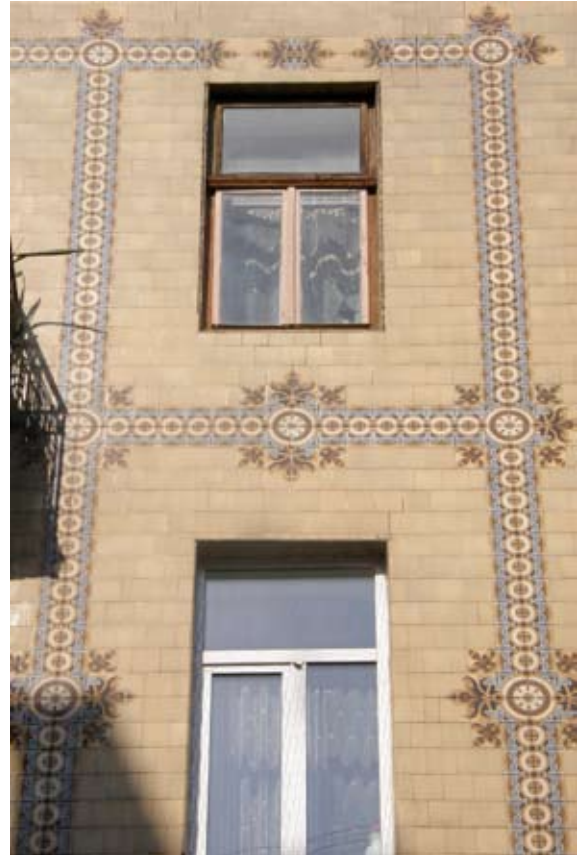
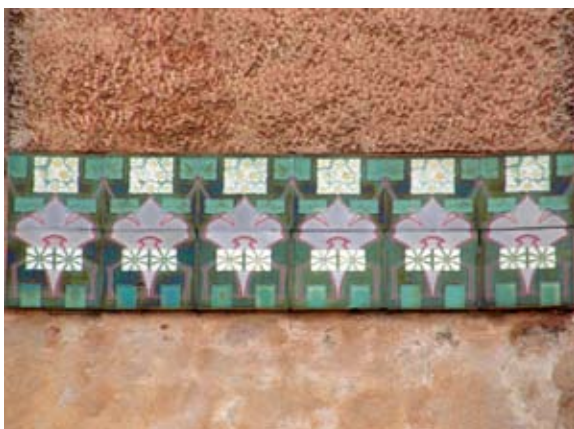
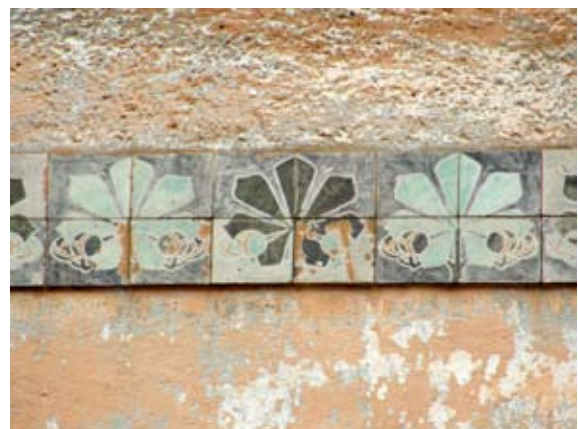
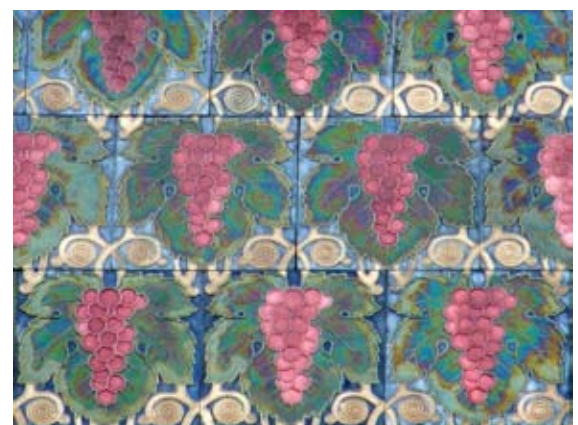
Іл. 10. Панно-рапорти (або їх фрагменти) на сецесійних фасадах

Окрім тематичних панно з довільною композицією було розроблено *другий спосіб* – панно з метрично повторюваними елементами орнаменту (або *панно-рапорти*) (іл. 10, 11). Кожна одиниця такого орнаменту могла складатися з декількох плиток або, у спрощеному варіанті, лише з однієї плитки (табл. 5). У деяких панно

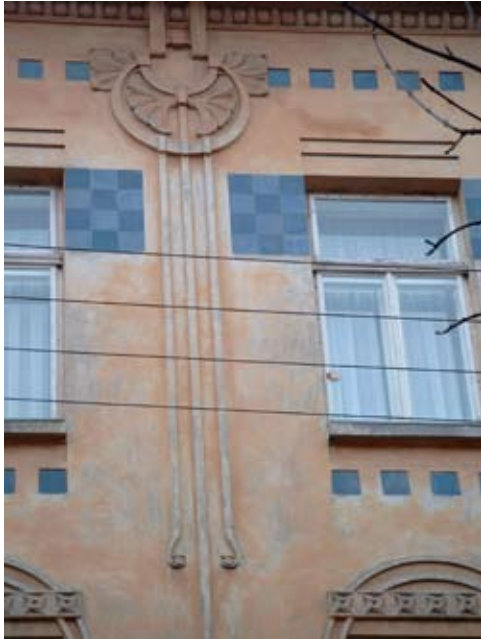
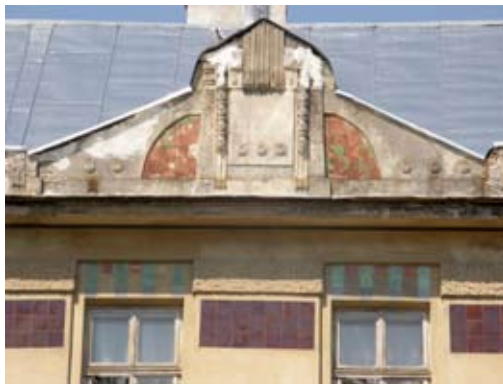
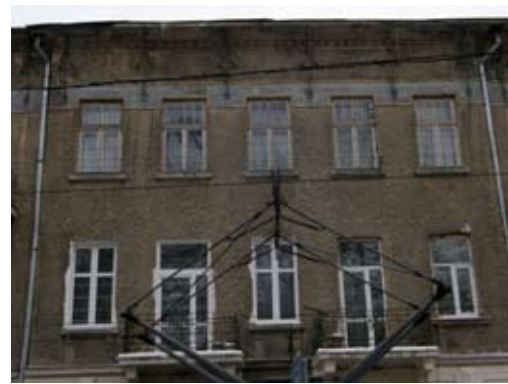
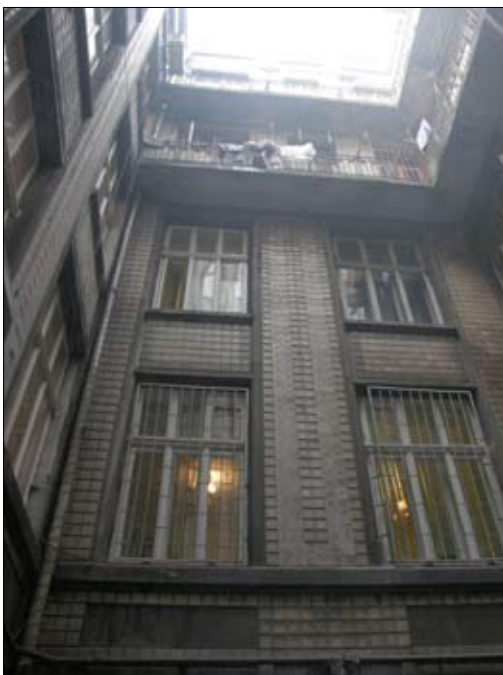
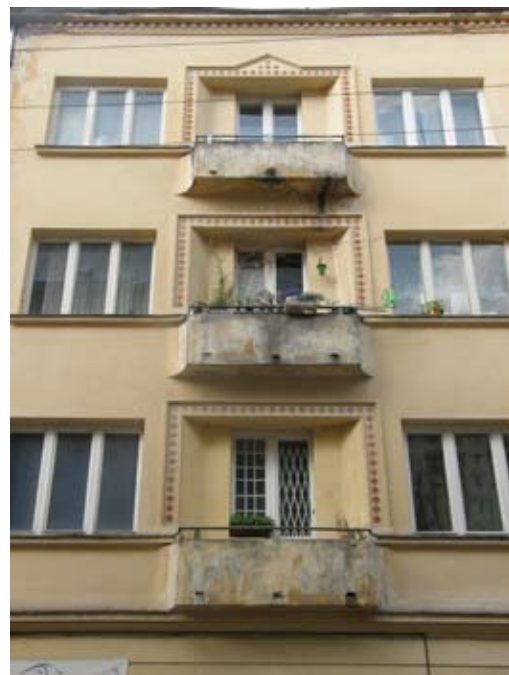
Іл. 12. Фрагменти фасадів, декорованих майолікою:  
1–3 – орнаментальна сецесія; 4–5 – раціональна сецесія; 6 – Ар Деко

Можна узагальнити деякі *особливості застосування майоліки в різні періоди розвитку стилю* (іл. 12). Передусім до 1910 р. майоліку використовували набагато активніше, про що свідчить статистика: 44 фасади – в орнаментальній сецесії та 19 фасадів – в раціональній. Загалом в орнаментальній сецесії майоліка гармоніює з ліпним декором, нерідко за кольоровою насиченістю та активністю візерунка виступаючи на першорядне місце, привертаючи максимум уваги реципієнта. Натомість у раціональній сецесії майоліка сприймається як вкраплення дорогоцінних прикрас у лаконічний стрій фасаду і деколи помітна тільки при уважному огляді. Більшість тематичних панно та панно «в шахівницю» прикрашають фасади в стилі орнаментальної сецесії, тоді як в раціональній сецесії перевагу надавали однотонним панно. В орнаментальній сецесії переважно використовували великомасштабні тематичні панно із суцільною заливкою площин трьома-чотирма кольорами та обмеженням площин білим контуром, нерідко поєднаним з чорною лінією (вул. акад. Павлова, 1, 3, 4; вул. акад. Богомольця, 6). Одноразово було застосовано широкий червоний контур (вул. акад. Богомольця, 4) або тільки чорний для пагонів (вул. Богуна, 5). Натомість у раціональній сецесії пошилися ускладнені рапортні композиції з дрібними поділами, заповненими п'ятьма-шістьма кольорами (нерідко з люстром) на різнокольоровому тлі (вул. Вишенського, 12). Еволюція контуру протягом розвитку сецесії відбувається в бік його потоншення та набуття незначної рельєфності. Тоненький рельєфний білий контур в майолікових композиціях раціональної сецесії сприймається як ще один елемент орнаменту, що не контрастує з кольоровими площинами та наближує панно до виробу з перегородчастої емалі. Іншим, щоправда унікальним для Львова, варіантом трансформації контуру є використання більш натуралістичного переривчастого темного контуру неоднакової товщини та забарвлення, як у графічному творі (вул. Котляревського, 19–21).
