АРХІТЕКТУРНО-БУДІВЕЛЬНИЙ СКЛАДНИК БУШАНСЬКОГО СКЕЛЬНОГО КОМПЛЕКСУ: ІСТОРИЧНІ ВІХИ ЗАБУДОВИ (2)*

Ростислав Забашта

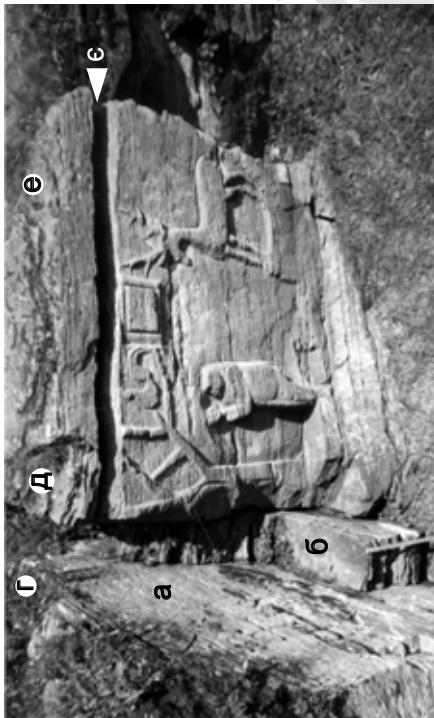
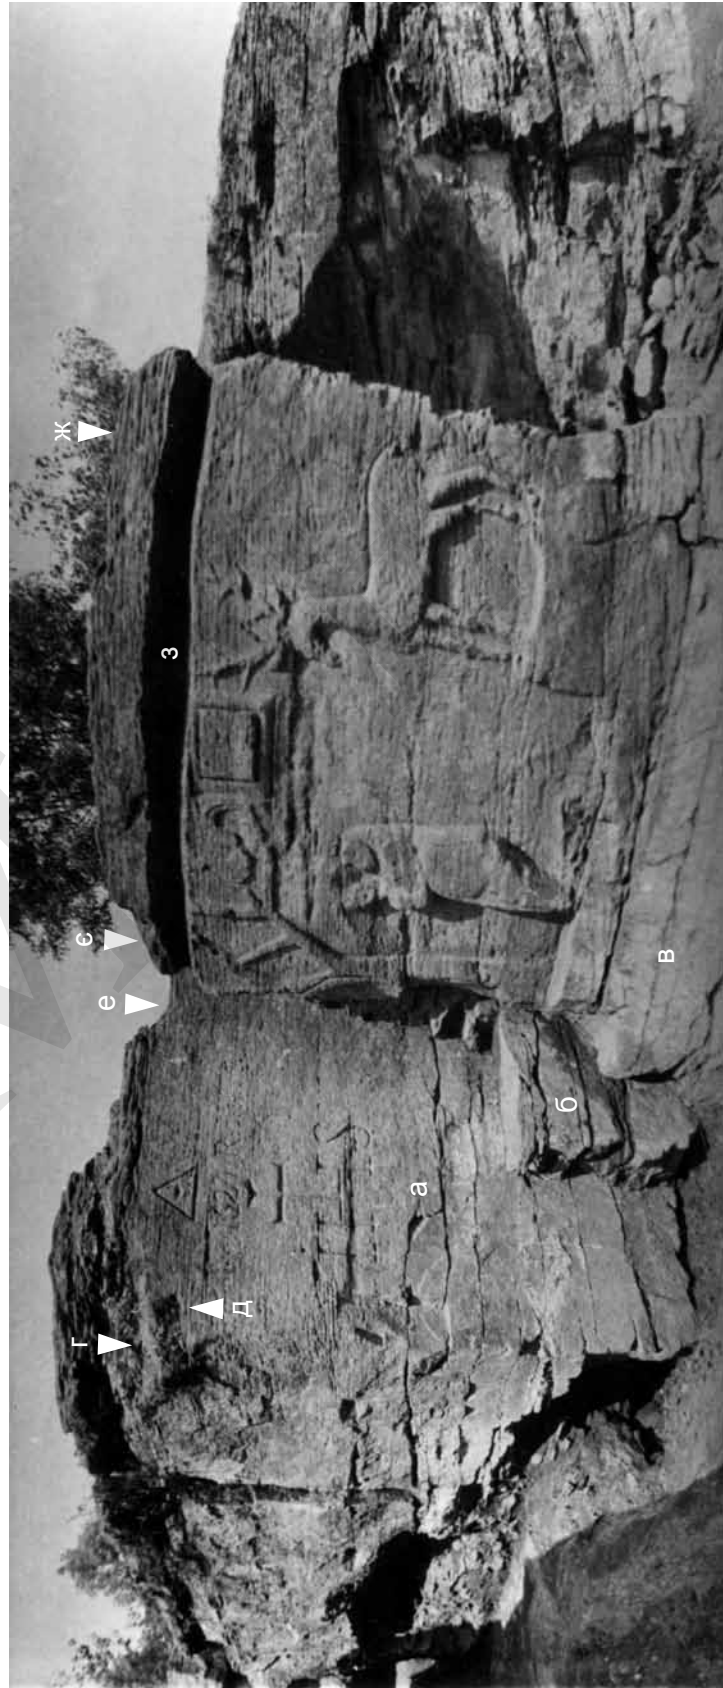
А Б

Іл. 1. Північно-східний кут приміщення № 1 Бушанського скельного комплексу (А-Б). Світлина 1985 і 2003 р. (автор Р. Забашта): а – простінок брили № 3; б – залишки «притули»; в – брила № 2 (з рельєфом); г – вируб-полиця на південно-західному куті брили № 3; д – гніздо на південно-західному куті брили № 3; е – вируб-полиця при південно-східному краю брили № 3; є – вируб-полиця при північному краю брили № 2; ж – вируб-полиця (?) при південному краю брили № 2; з – жолоб на брилі № 2

гніздами і які згруповані в північно-східному куті названого приміщення, утвореного вертикальними площинами двох суміжних брил: № 2 (з рельєфом) і № 3, по-друге, жолоби нижнього рівня, які представлені на бр.** № 1 і 2 цього-таки приміщення комплексу (іл. 1).

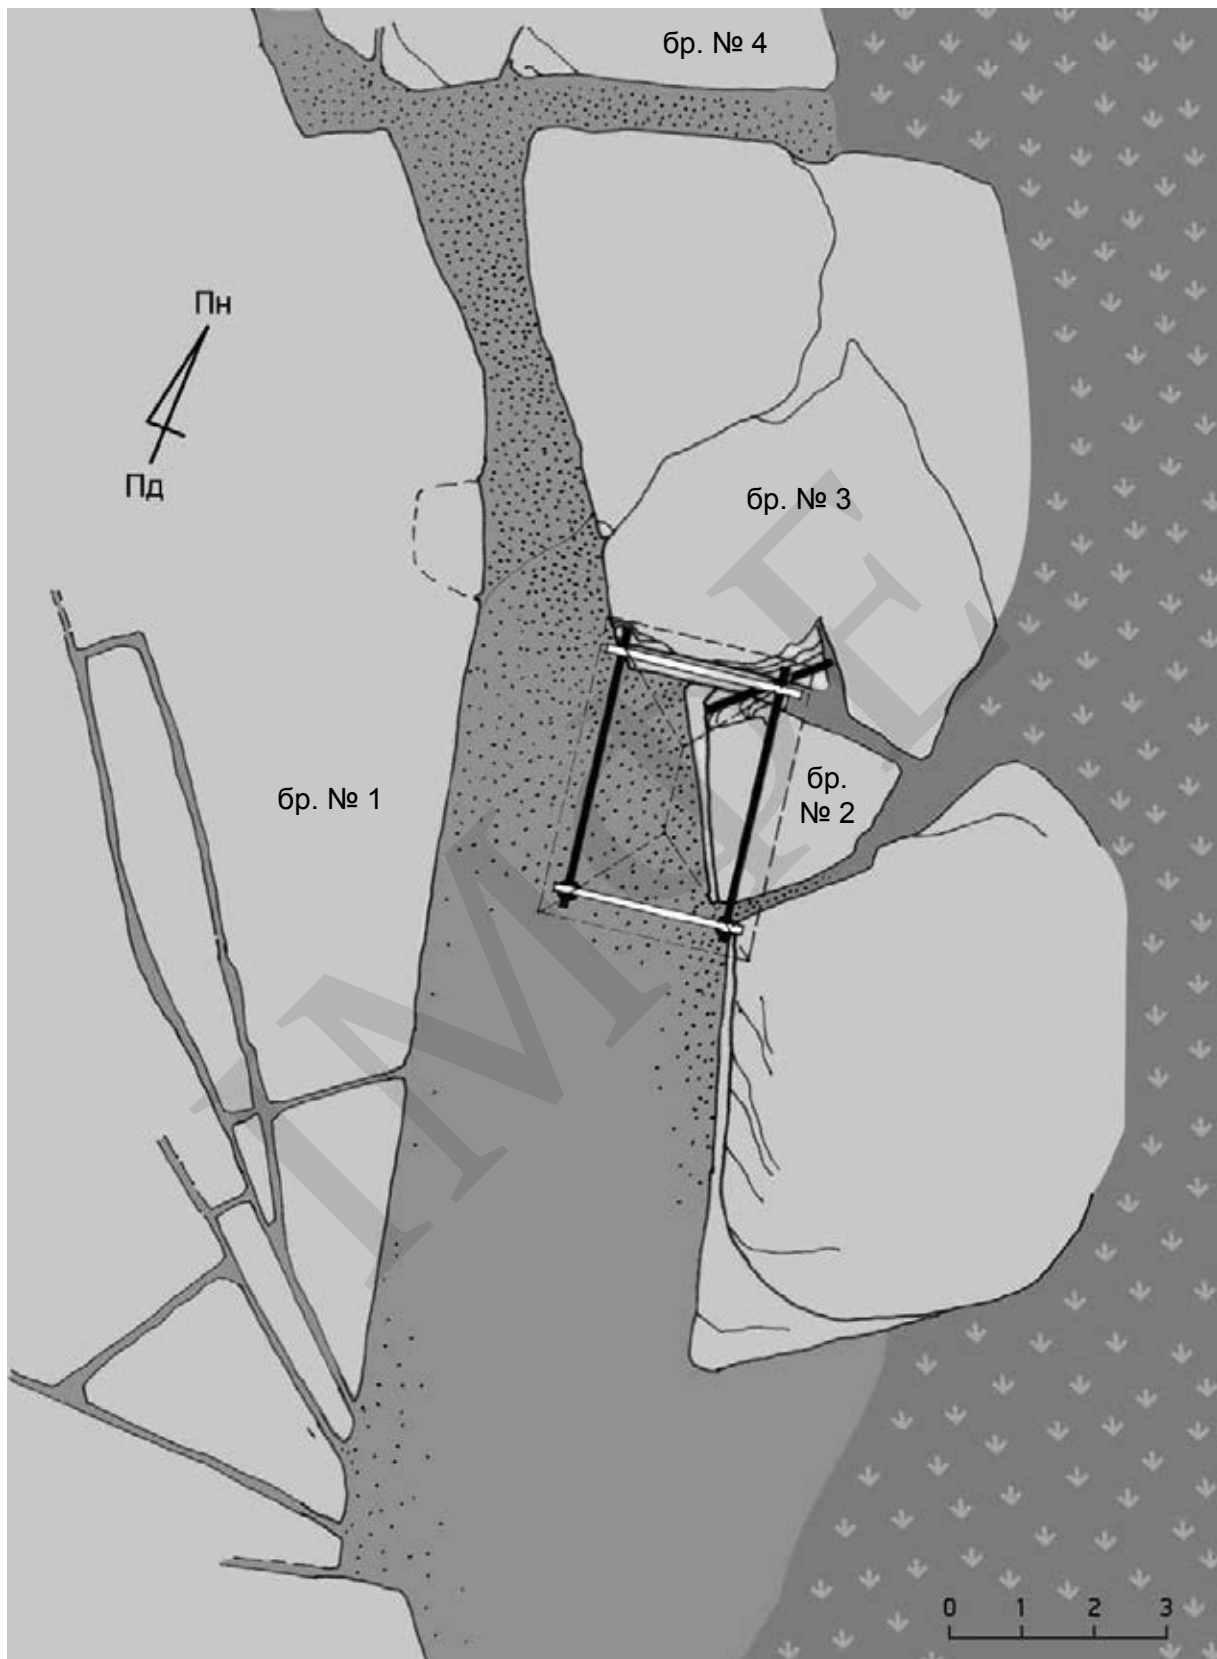
Іл. 2. План Бушанського скельного комплексу на першому етапі забудови (кінець XVI / перша половина XVII / 20–30-ті роки XVIII ст.) (реконструкція Р. Забашти, рисунок Ю. Диби)

Щодо характеру початкової забудови, то вона, за нашим припущенням, обмежувалася лише північно-східним закутком центрального приміщення (№ 1). Це була порівняно невелика (локальна) дахова чотирихвила конструкція, що накривала собою західний край бр. № 2 (з рельєфом) і південно-західний край бр. № 3, який утворював північний простінок пр. № 1 (іл. 2). (Найближча аналогія – дерев'яне накриття брили з горельєфом XVIII – початку XIX ст. в с. Касперівці Тернопільської обл. [21, с. 31–32, рис. 2] (іл. 3); до порівняння надається і односхиле накриття над рельєфною чи фресковою композицією на зовнішньому боці південної стіни нави костелу монастиря в Кірхсценбасі, Баварія [33, р. 109, (іл.) 14]⁶). Зведення покрівлі могло як синхронізуватися з часом появи наскельного рельєфу, так і передувати йому або постати вже після його виконання. За будь-якого варіанта, орієнтиром хронологічної атрибуції є датування скульптурної композиції, що нині визначається в межах двох імовірних альтернатив: або кінця XVI – першої половини XVII ст., або 20–30-х років XVIII ст.

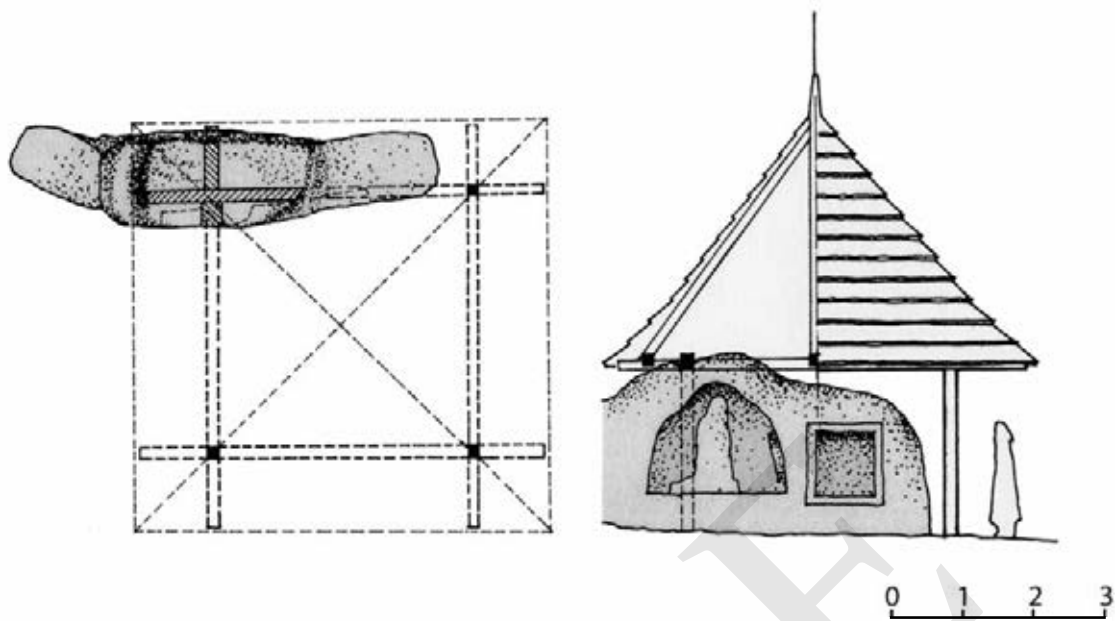
Іл. 3. Касперівська наскельна каплиця середини / другої половини XVIII – початку XIX ст. (реконструкція Р. Забашти, Ю. Диби)

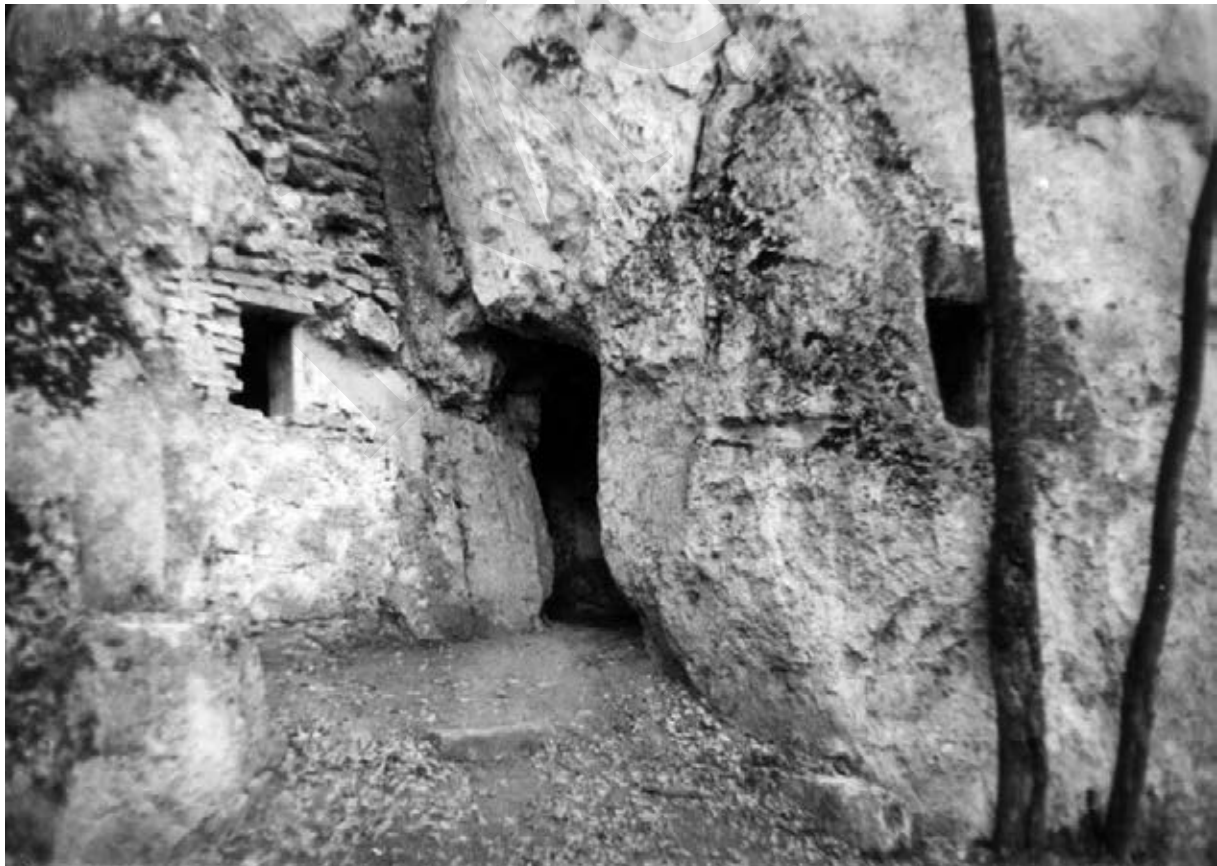
Іл. 4. Чільний бік Крутилівського печерного комплексу XV–XVIII ст. (світлина М. Рожка)

масивну лежанку-полицю. Найвірогідніше, приміщення огородили ще й стінами з північної та південної (чільної) сторін, ізолюючись повністю чи частково від довкілля. До цієї думки схиляє масивність жолобів, а отже, довготривалий характер перекриття, хоча безпосередніх доказів такого стану речей, а саме залишків чи бодай слідів від стін, не було зафіксовано під час археологічних досліджень 1961, 1985, 1987 р. Здогадним лишається й технічний характер цих вертикальних будівельних конструкцій. Вони могли бути складені з доступного ламаного плитцюватого каменю або виконані з деревини (колод / брусів, дощок, пруття) та інших додаткових підручних матеріалів (напр., глини). Цілком очевидно, що це приміщення мало мати двері й одне, максимум два невеликі вікна. (За аналог тут слугує печерний комплекс XVI–XVIII ст. на схилі гори Звенигород побіля с. Крутилів Тернопільської обл. [25, с. 189–191, іл. 2]) (іл. 4).

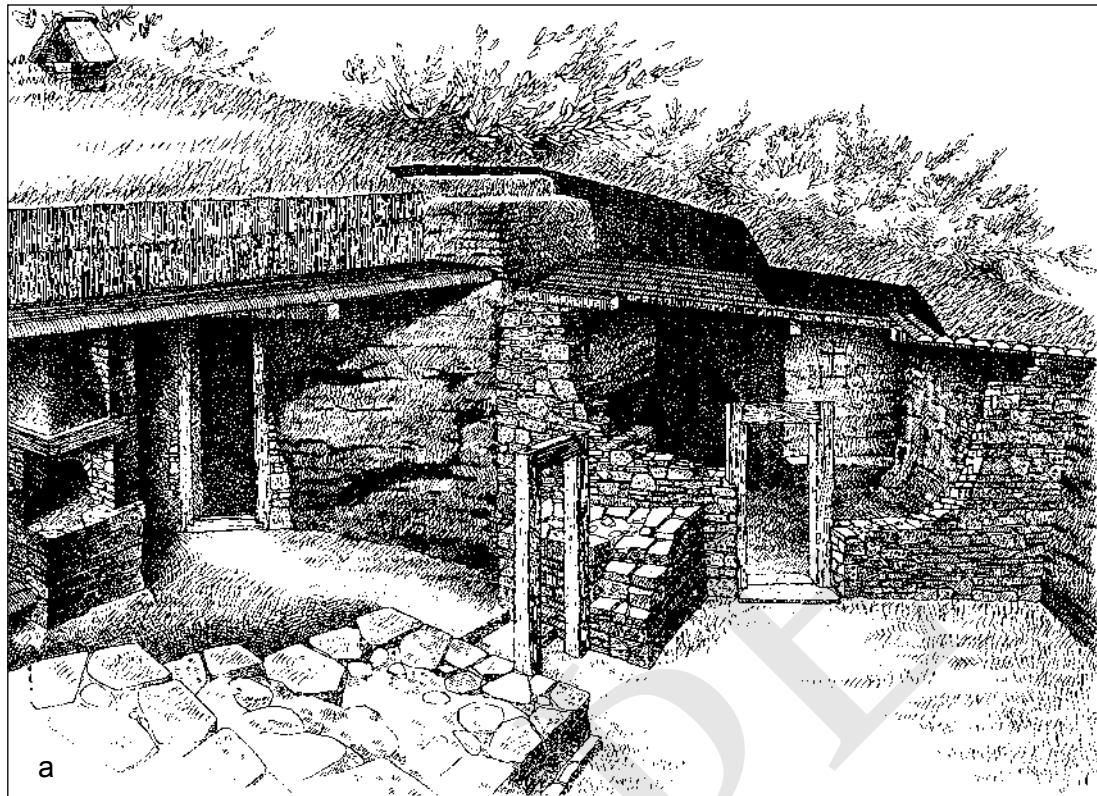
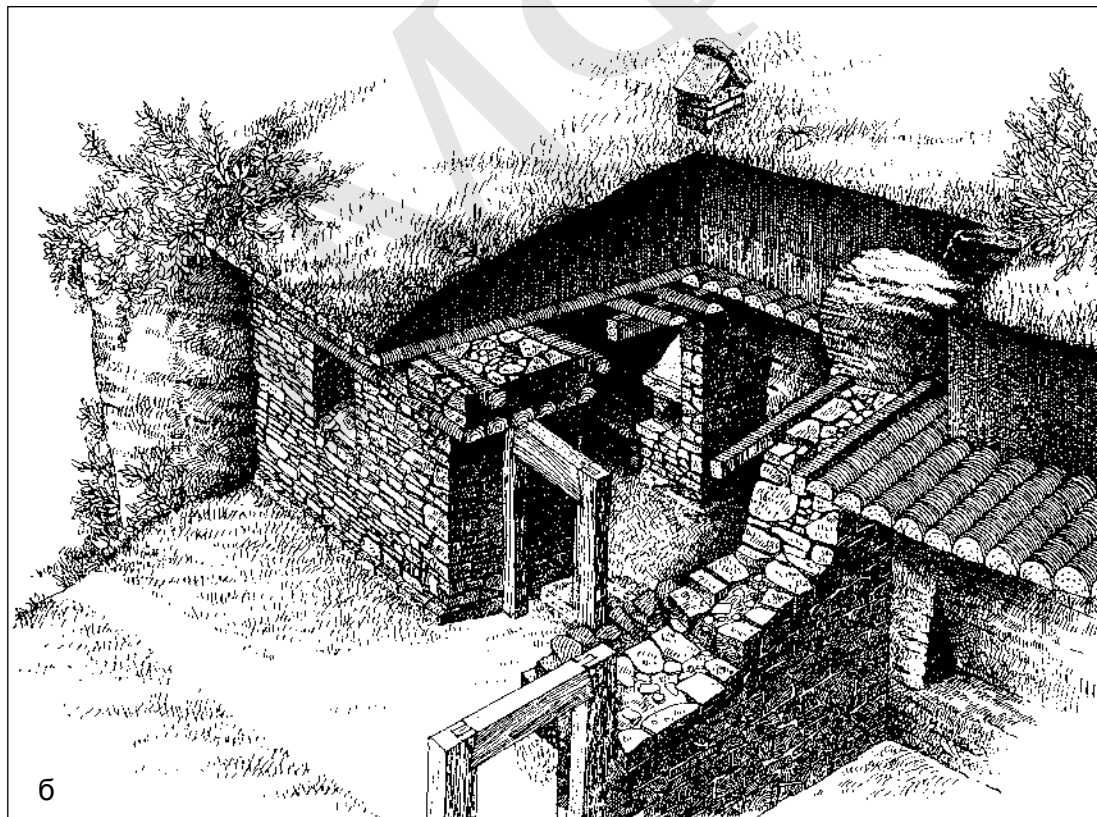
Іл. 5. Бушанський скельний комплекс на третьому / четвертому етапі забудови (реконструкція Р. Забашти, рисунок Ю. Діби): а – приміщення № 1, 2, 4, 5, 6 (вхід); б – приміщення № 1 (південно-західний кут), 4 і 5

Третій етап припав на період орієнтовно між 30–40-ми і 60–70-ми роками XVIII ст. Упродовж цього часу площу комплексу було розширено майже вдвічі, замінено систему кріплень і здійснено капітальну перебудову перекриття. Окрім центрального приміщення, з'являються пр. № 2 і 3 (властиво, його південна частина), а також пр. № 4, 5 і 6, прикметною особливістю яких є значна міра рукотворності. Правда, немає повної ясності щодо послідовності і синхронності освоєння нових площ. Пр. № 5 і 6 могли з'явитися та опоряджуватися і за одним планом-задумом (одночасно / майже одночасно чи поступово) або без будь-якого початкового плану, стихійно, у різний час. Не викликає сумнівів тільки послідовність вибірки кам'яної породи і / чи ґрунту: спершу постало пр. № 5 і, вірогідно, № 4, і лише згодом – пр. № 6. У певний момент усі доступні на той час приміщення (№ 1, 4, 5 і 6) були перекриті дахом на майже одному висотному рівні. При цьому для більшості приміщень була застосована, імовірно, нова форма кріплень перекриття у вигляді вирубів-полиць при верхніх краях скельних стін. Щодо рукотворних стін, то вони, безсумнівно, замикали пр. № 1 з півдня, від передвхідного майданчика і, можли-

во, з півночі (іл. 5: а). Реально припускати зведення чільної стіни і перед внутрішнім об'ємом пр. № 4 і 5 (іл. 5: б). У такому випадку пр. № 1 і 4, 5 мали мати окремі дверні пройми й освітлюватися (бодай частково) через порівняно невеликі вікна. (За аналог тут може правити той-таки Крутилівський печерний комплекс [25, с. 189–191, іл. 2]) (іл. 4). Утім, можливий варіант, коли останні три приміщення не відгороджувалися стіною (мурованою чи дерев'яною), тобто могли лишатися й напіввідкритими.

The third stage. The approximate time of this spell is the 1730s to 1760s. In its course, the complex's area had been broadened almost twice; the fortifications had been changed, while the overhead cover had undergone overhauling. Apart from the central abode (being quite natural by its origin), there emerged man-made abodes ## 2, 3 (southern), 4, 5, and 6. In a certain period, all the abodes accessible at that time (## 1, 4, 5, and 6) were roofed nearly at the same height. Therewith, for most abodes, there had been applied a fresh overhead cover fastening form being shaped like cuttings-shelves through the edge of upper planes of rocky substance (ill. 5). With artificial walls, the bode # 1 was enclosed southerly, against ante-portal ground, and possibly, from the north. It can be well surmised the fact of erecting a wall in front of the abodes ## 4 and 5 as well; yet, the latter could remained half-open (ill. 5).
